MUNICIPIOS DE GUATEMALA Y EL SALVADOR REDUCEN RIESGOS, MEDIANTE LA TÉCNICA INNOVADORA DE MUROS DE LLANTAS

Por: Nery Orlando Sosa Gómez
sosanery7@gmail.com

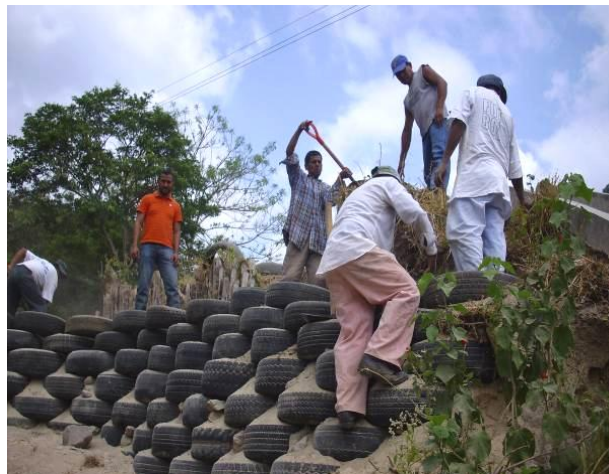
*Construcción de muro de llantas, Cantón Panchimilama
Municipio San Francisco Chinameca, El Salvador*

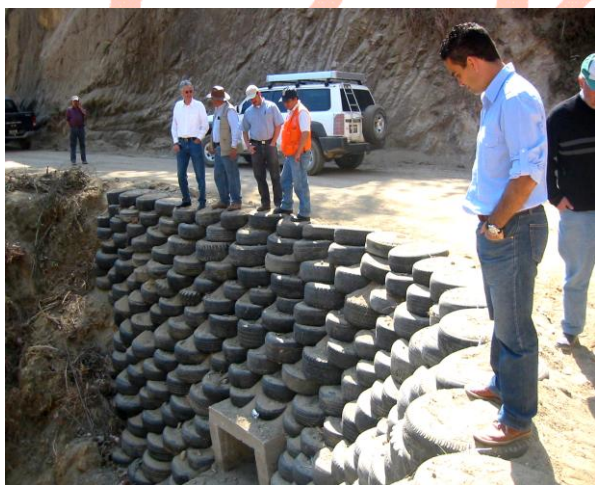
*Muro de llantas para proteger camino vecinal, Caserío
Tosijón, Municipio de Tectitán, Guatemala*

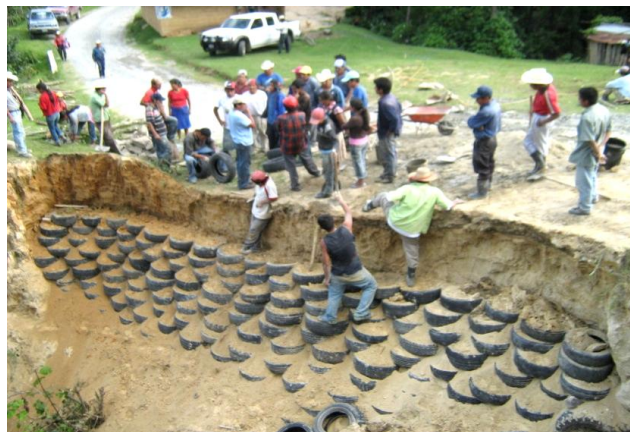
*Hombres y mujeres construyendo muro de llantas en Aldea
Cancuc, Municipio de Cuilco, Guatemala*

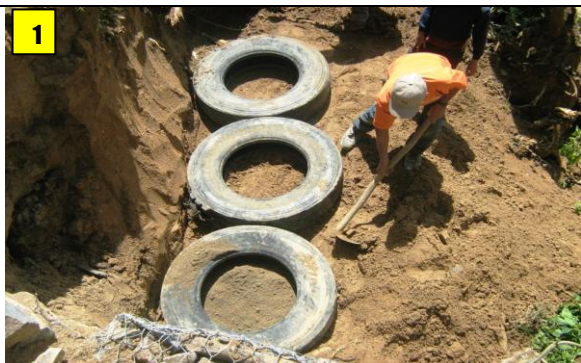
Hacer la nivelación del terreno

Realizar nivelaciones por segmentos, en forma de terraplén con el ancho de la llanta. El terraplén deberá quedar con cierta inclinación hacia adentro del terreno.

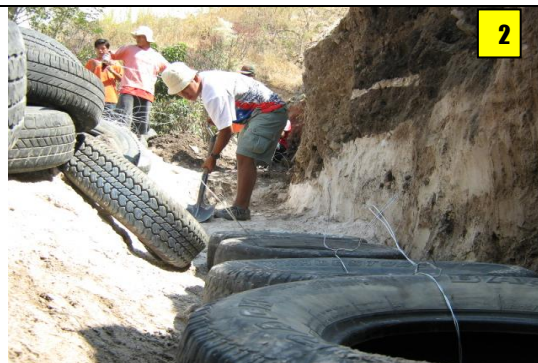
Alineación y amarre de llantas

La base de las llantas deberá estar plana para hacer la alineación de cada llanta. Se amarra una llanta con la otra usando alambre de amarre galvanizado No. 12.

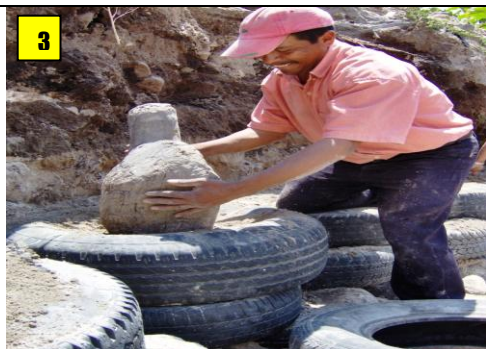
Relleno y compactación de llantas

El relleno de las primeras 5 filas se hace con una mezcla de suelo-cemento en seco (proporción: 1 saco de cemento x 30 cubetas de tierra). Compactar con piedras o palos. En las siguientes filas puede usarse tierra o arena.

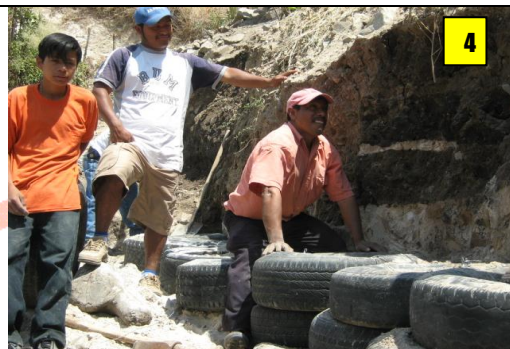
Construcción de más niveles de llantas

Los pasos anteriores se realizan en los siguientes niveles. Las llantas se entrelazan una con otra con alambre, haciendo líneas debidamente cimentadas, ordenadas en líneas inclinadas hacia adentro del talud.

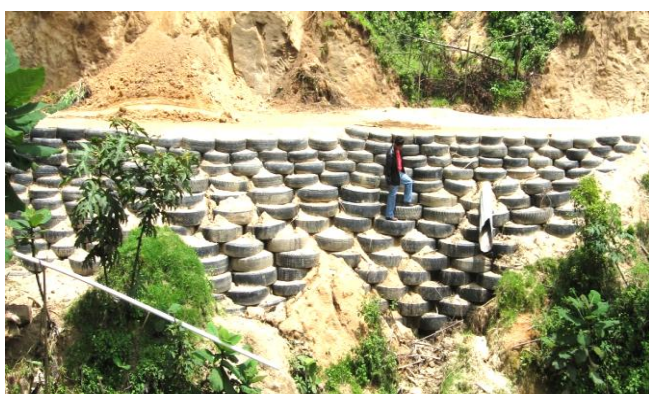
Protección de camino rural en riesgo por derrumbes, Aldea Tuimay, Municipio de San José Ojetenam, Guatemala.

Para proteger la estructura se recomienda sembrar arbustos o árboles brotones en el borde inferior del muro. Las llantas también han tenido alta funcionalidad para conformar graderíos, cunetas y para reducir velocidad del agua en caminos rurales. El tiempo de construcción de un muro es 20 veces menor a una estructura de concreto o gavión. Esto motiva a los municipios a realizar una inversión mínima con alto impacto socioeconómico y ambiental.
